Résumé de l'expertise

22-09-2577

Adresse : **2 Château Marinier**

Périmètre de repérage : **Maison d'habitation sur 2 niveaux et dépendances.**

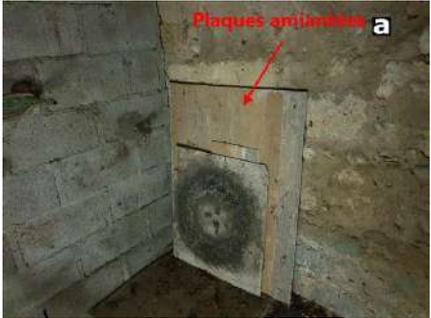
Localisation	Identifiant + Description	Conclusion (justification)	Etat de conservation** et préconisations*	Photo
RDC - Hangar 1	<u>Identifiant</u> : ZPSO-001 <u>Description</u> : Plaques fibres-ciment <u>Liste selon annexe.13-9 du CSP</u> : B	Présence d'amiante (Sur jugement personnel)	Matériau non dégradé Résultat EP** Préconisation : Il est recommandé de réaliser une évaluation périodique.

<p>Photo n° PhA001 Localisation : RDC - Hangar 1 Ouvrage : Murs, Cloisons "en dur" et Poteaux (périphériques et intérieurs) Partie d'ouvrage : Revêtements durs (amiante-ciment) Description : Plaques fibres-ciment Localisation sur croquis : ZPSO-001</p>

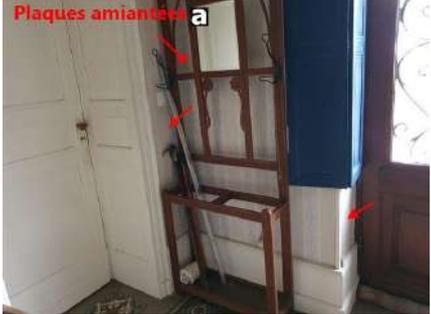
RDC - Hall	<u>Identifiant</u> : ZPSO-002 <u>Description</u> : Plaques fibres-ciment <u>Liste selon annexe.13-9 du CSP</u> : B	Présence d'amiante (Sur jugement personnel)	Matériau non dégradé Résultat EP** Préconisation : Il est recommandé de réaliser une évaluation périodique.

<p>Photo n° PhA002 Localisation : RDC - Hall Ouvrage : Murs, Cloisons "en dur" et Poteaux (périphériques et intérieurs) Partie d'ouvrage : Revêtements durs (amiante-ciment) Description : Plaques fibres-ciment Localisation sur croquis : ZPSO-002</p>

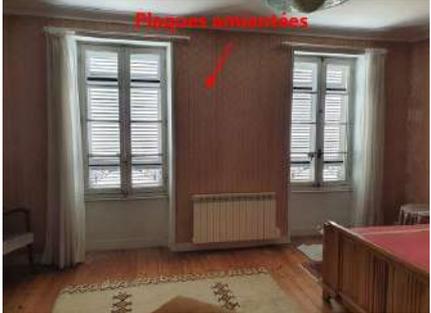
R+1 - Chambre 4	<u>Identifiant</u> : ZPSO-003 <u>Description</u> : Plaques fibres-ciment <u>Liste selon annexe.13-9 du CSP</u> : B	Présence d'amiante (Sur jugement personnel)	Matériau non dégradé Résultat EP** Préconisation : Il est recommandé de réaliser une évaluation périodique.

<p>Photo n° PhA003 Localisation : R+1 - Chambre 4 Ouvrage : Murs, Cloisons "en dur" et Poteaux (périphériques et intérieurs) Partie d'ouvrage : Revêtements durs (amiante-ciment) Description : Plaques fibres-ciment Localisation sur croquis : ZPSO-003</p>

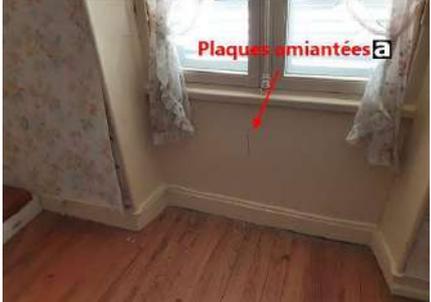
R+1 - Chambre 5	<u>Identifiant</u> : ZPSO-004 <u>Description</u> : Plaques fibres-ciment <u>Liste selon annexe.13-9 du CSP</u> : B	Présence d'amiante (Sur jugement personnel)	Matériau non dégradé Résultat EP** Préconisation : Il est recommandé de réaliser une évaluation périodique.

<p>Photo n° PhA004 Localisation : R+1 - Chambre 5 Ouvrage : Murs, Cloisons "en dur" et Poteaux (périphériques et intérieurs) Partie d'ouvrage : Revêtements durs (amiante-ciment) Description : Plaques fibres-ciment Localisation sur croquis : ZPSO-004</p>
